## Reportage photographique du jeudi 10 novembre (juste après abaissement)

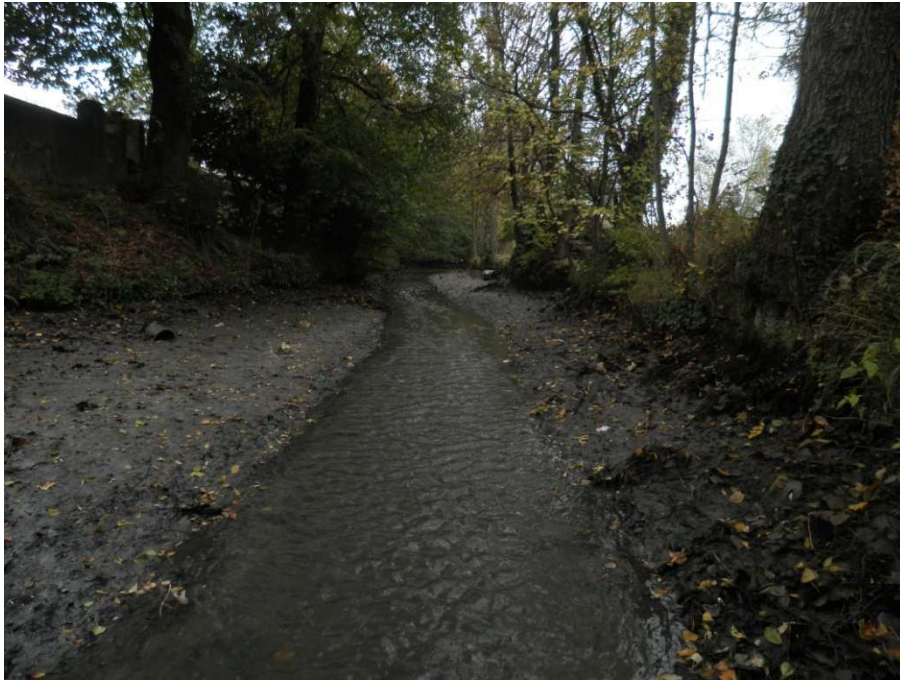
Sur les cent derniers mètres aval du bief, l'eau coule rapidement au milieu des vases. Ce tronçon présente une forte pente du lit.

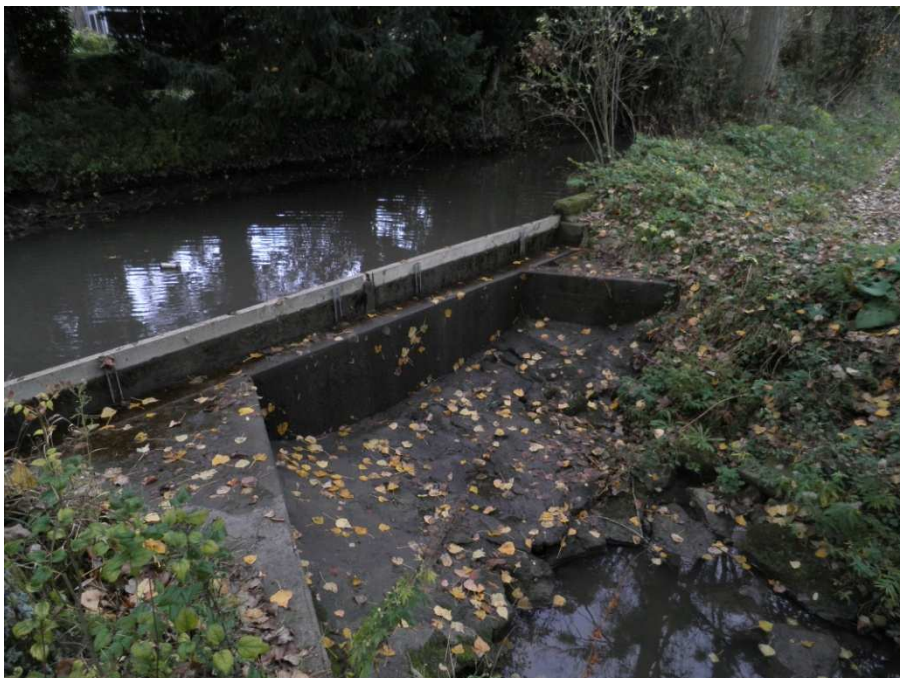
Le déversoir médian du bief possède une partie mobile (planches) et une partie fixe (socle béton). Les planches seront inutiles durant la période d'ouverture des vannages, elles sont à ôter. Le fossé situé en contrebas est dorénavant à sec (auparavant, des suintements entre les planches apportaient un très léger débit).

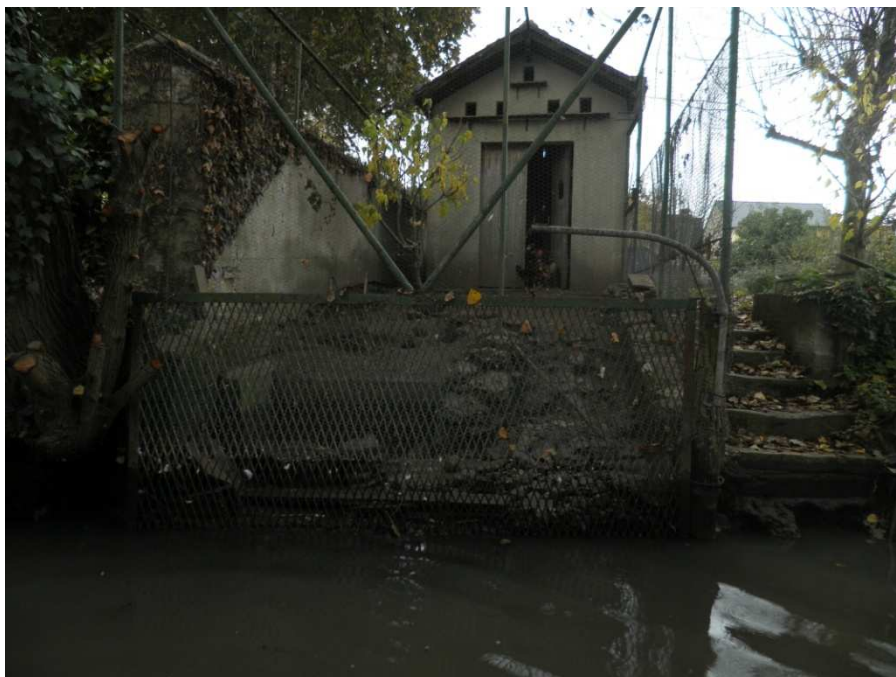
Ce poulailler (qui accueille également quelques canards) est, du fait de l'abaissement du niveau de l'eau (à cet endroit : - 50 cm environ), moins alimenté en eau.

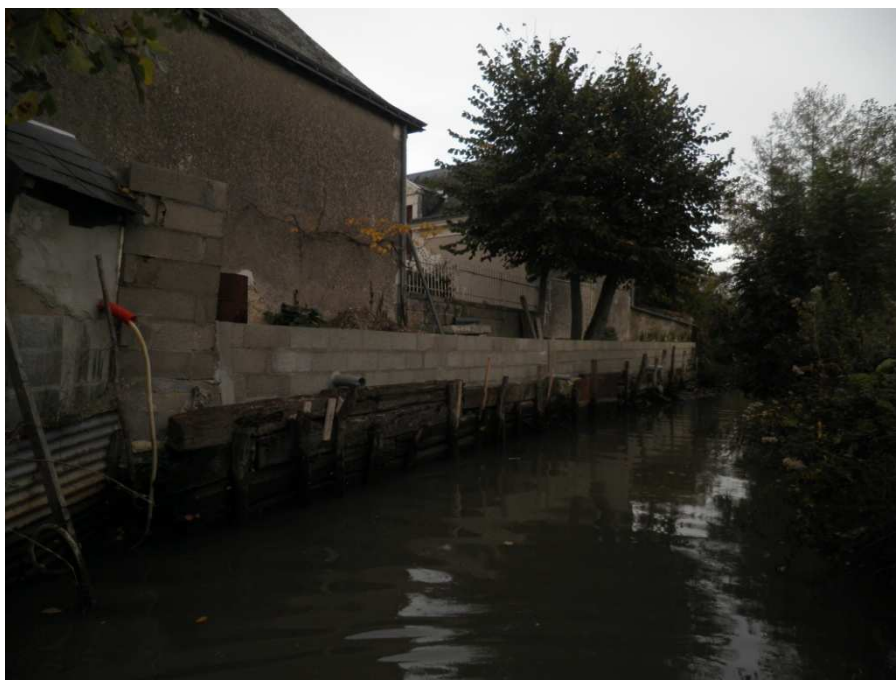
L'abaissement du niveau de l'eau met en évidence les structures d'aménagements non conformes et préjudiciables pour l'environnement au sens large.

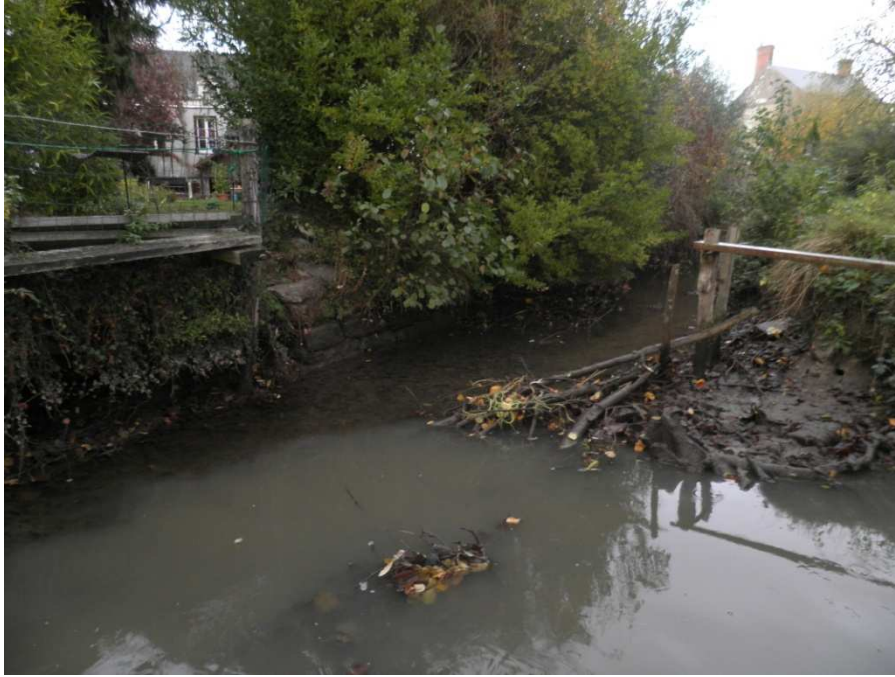
Les couleurs des eaux à la confluence de la Manse et de la Jugeraie montrent un lit de la Jugeraie globalement sain avec peu de vase, et à l'inverse un lit de la Manse (bief) énormément ensasé (forte turbidité).

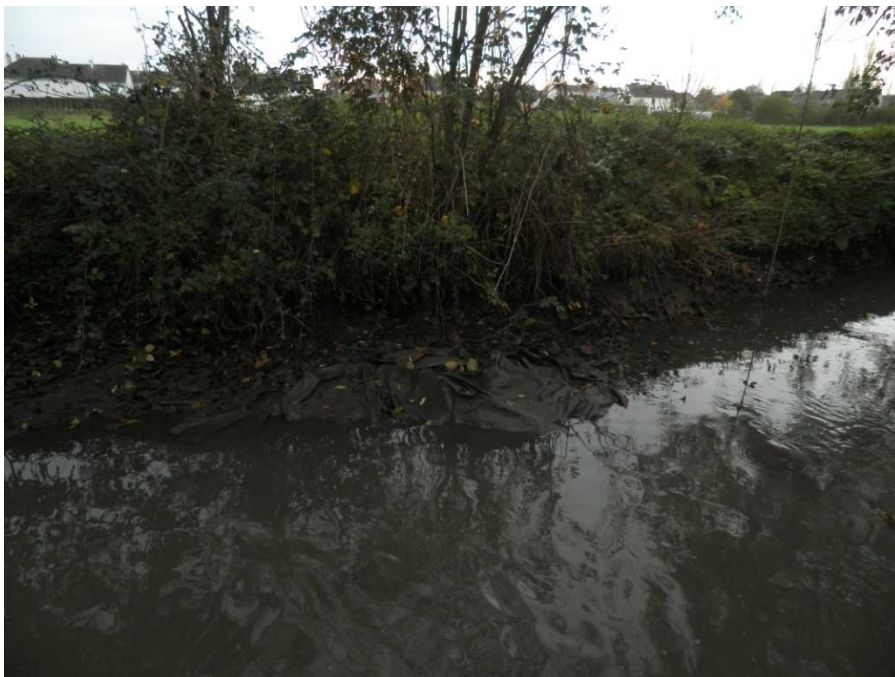
Avec la diminution du niveau de l'eau, différents déchets présents sur l'ensemble du bief, auparavant immergés, apparaissent maintenant. C'est le cas de cette bâche.

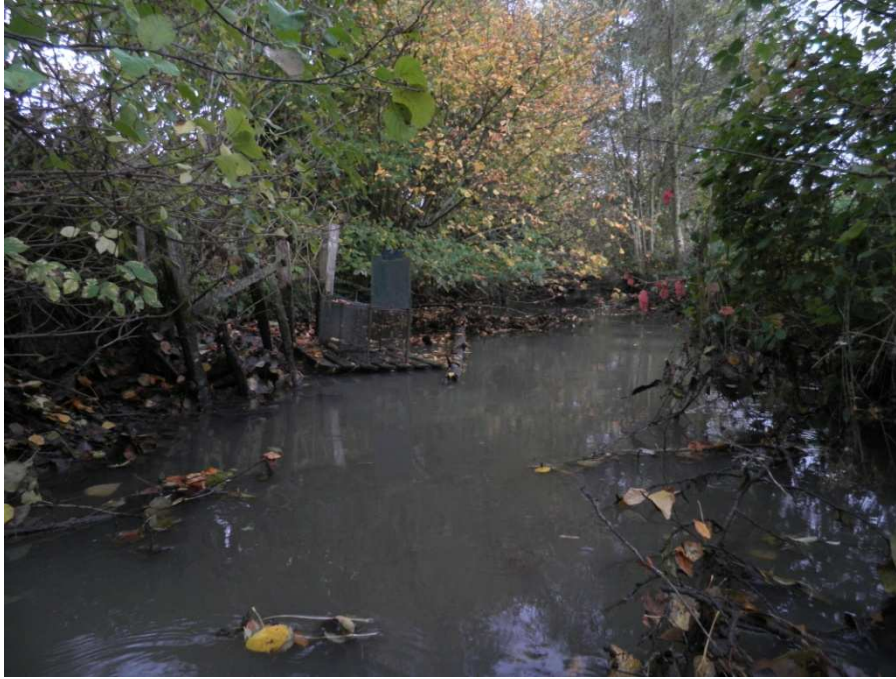
Malgré un niveau d'eau plus bas (ici : - 40 cm), ce piège est toujours fonctionnel.

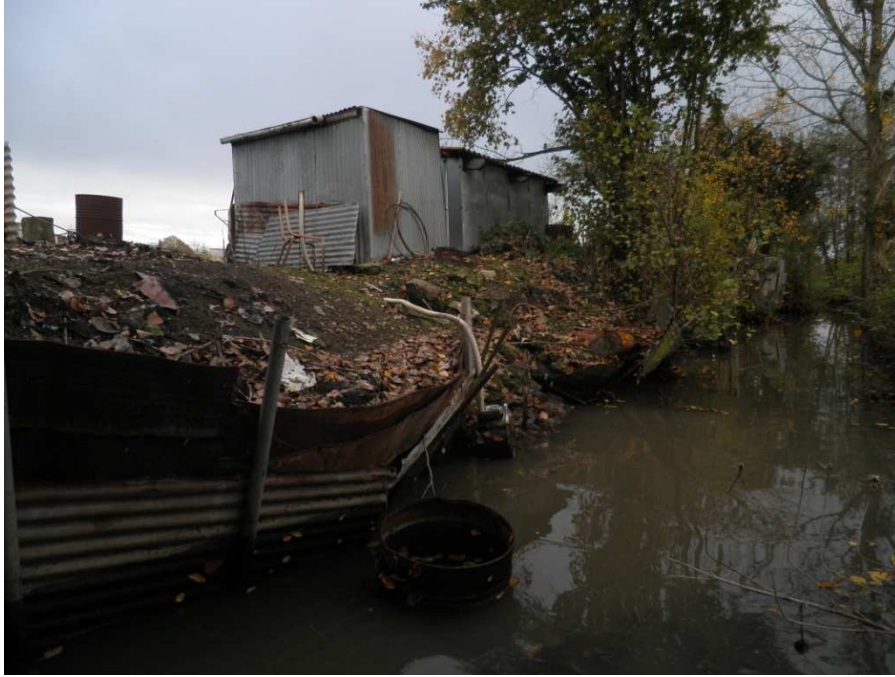
Le secteur des jardins de Vauvert est « redoutable ». Les rives sont toutes constituées de matériaux de décharge. Les travaux envisagés par le syndicat l'été 2012 prévoient l'évacuation de ceux-là, puis la reprise des berges par génie végétal.

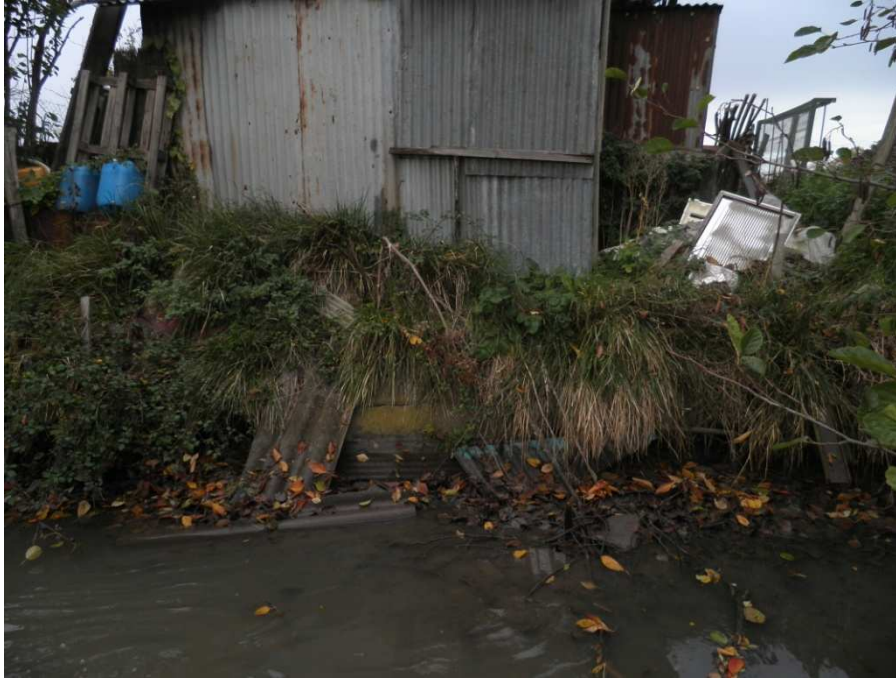
Une fois les aménagements usés, les différents matériaux finissent progressivement par dériver dans le lit du bief et ainsi le polluer

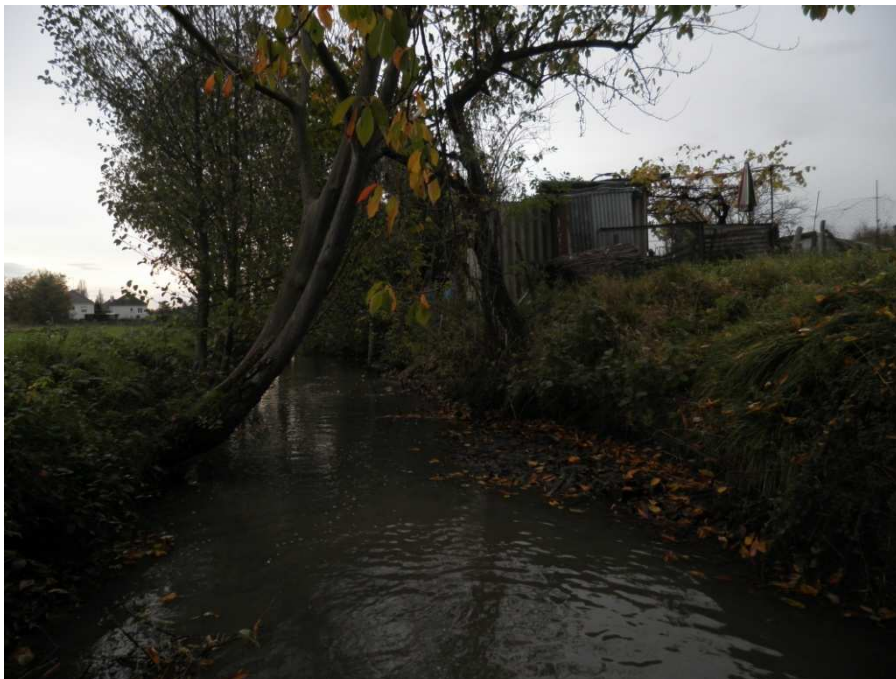
Sur le bief, de temps à autre, quelques arbres morts sont à abattre, c'est le cas de celui en premier plan à gauche. Ces travaux, à la charge des riverains sont envisagés pour la fin de l'hiver 2011-2012.

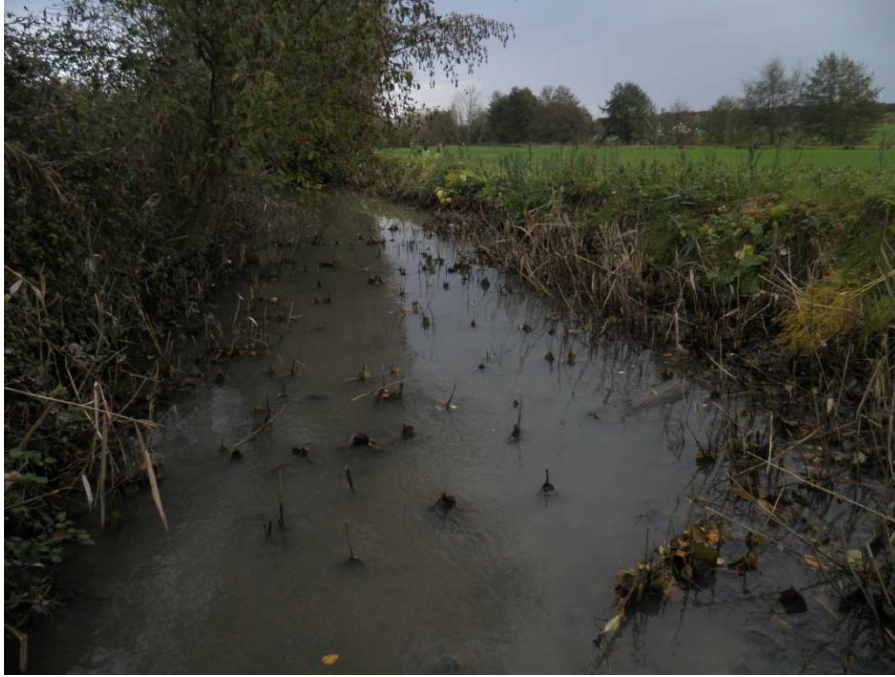
Ce secteur dont le lit est constitué de roseaux (récemment coupés) est unique sur le bief.

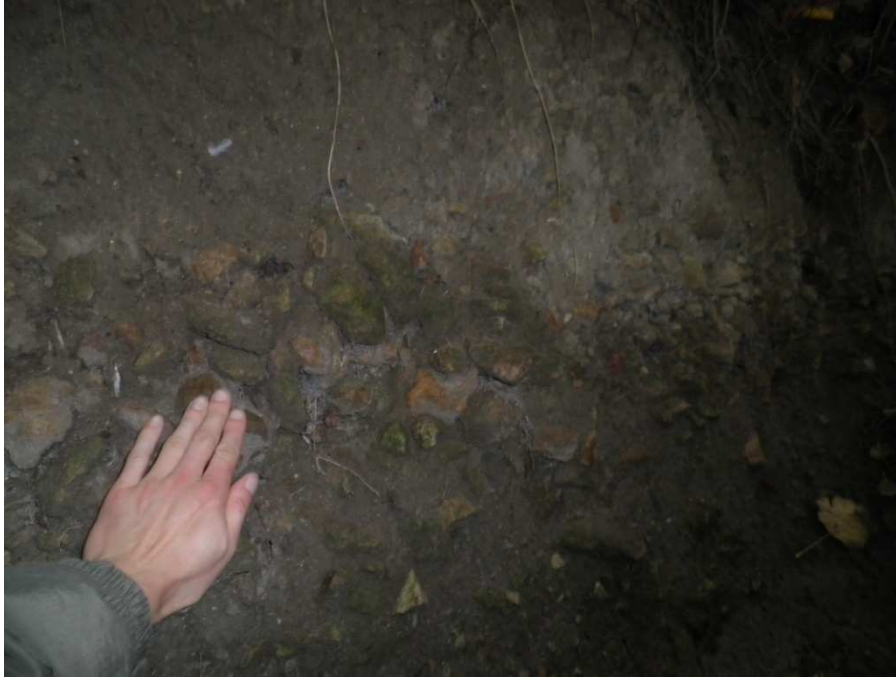
Sur une berge érodée du bief (rive droite en descendant la rivière), on distingue le probable ancien lit de la Manse (« couche d'armure ») datant certainement de plus de mille ans.

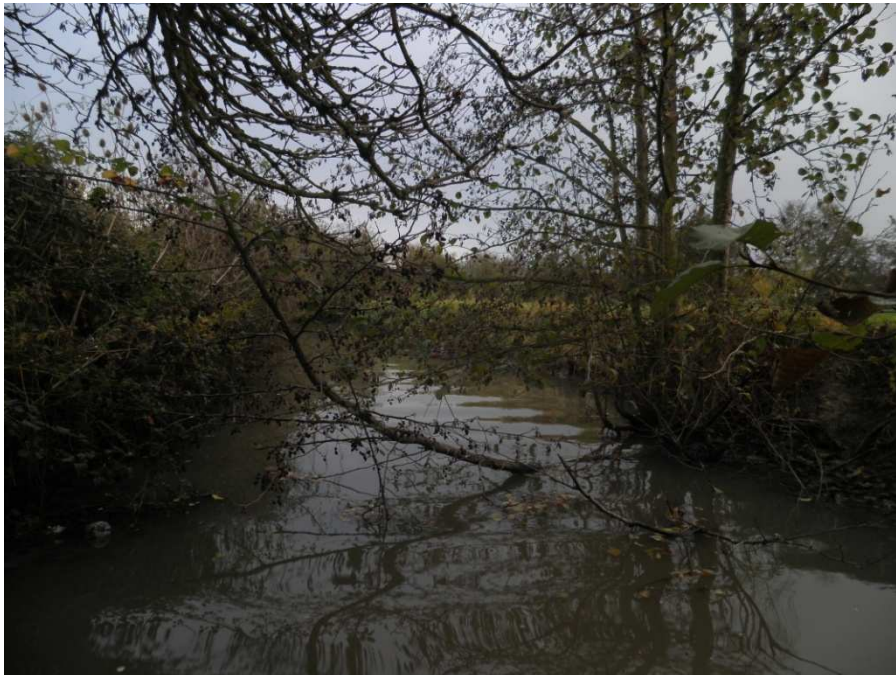
Encore du travail d'entretien de la végétation à prévoir. La démarche consistera à ce que les riverains réalisent eux-mêmes les travaux, et à défaut c'est une entreprise qui s'en chargera (à la charge des propriétaires riverains).

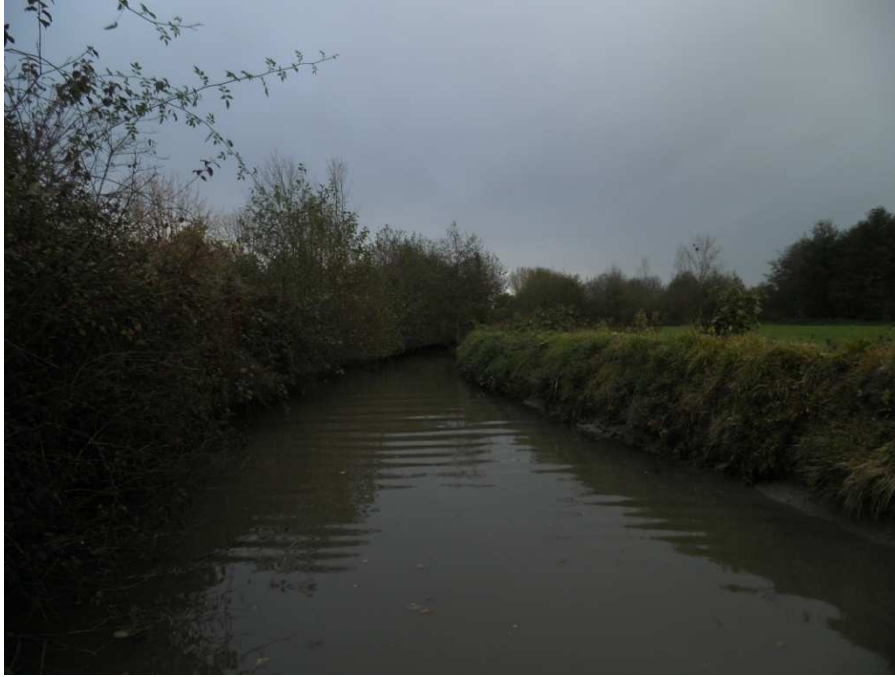
A l'inverse, certains tronçons sont dépourvus de végétation, au détriment de la diversité de la rivière. Des travaux de plantations seront proposés aux riverains.

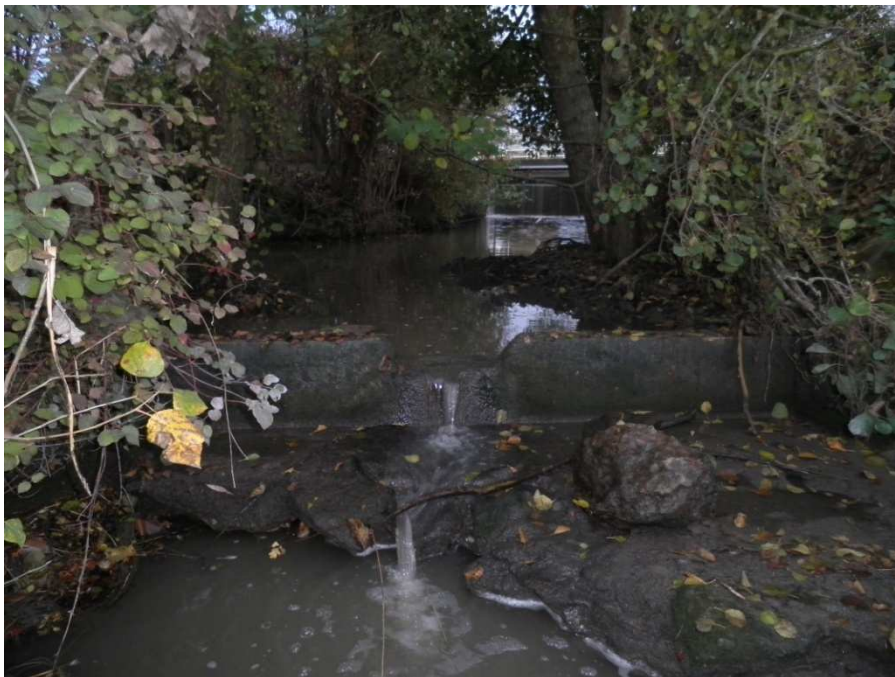
Cet ouvrage situé sur la Manse est le répartiteur des eaux entre cette dernière et le bief. Actuellement, dans cette configuration, plus le niveau du bief est élevé, plus le débit s'engage dans la Manse. A ce jour, l'abaissement du niveau de l'eau provoque donc une baisse significative du débit côté Manse. Les travaux prévus l'été 2012 ont pour objectif d'une part, de mieux répartir les écoulements, en privilégiant la Manse, le bief étant déjà alimenté par la Jugeraie à mi-parcours, puis d'autre part de rendre franchissable cet ouvrage par la faune piscicole.

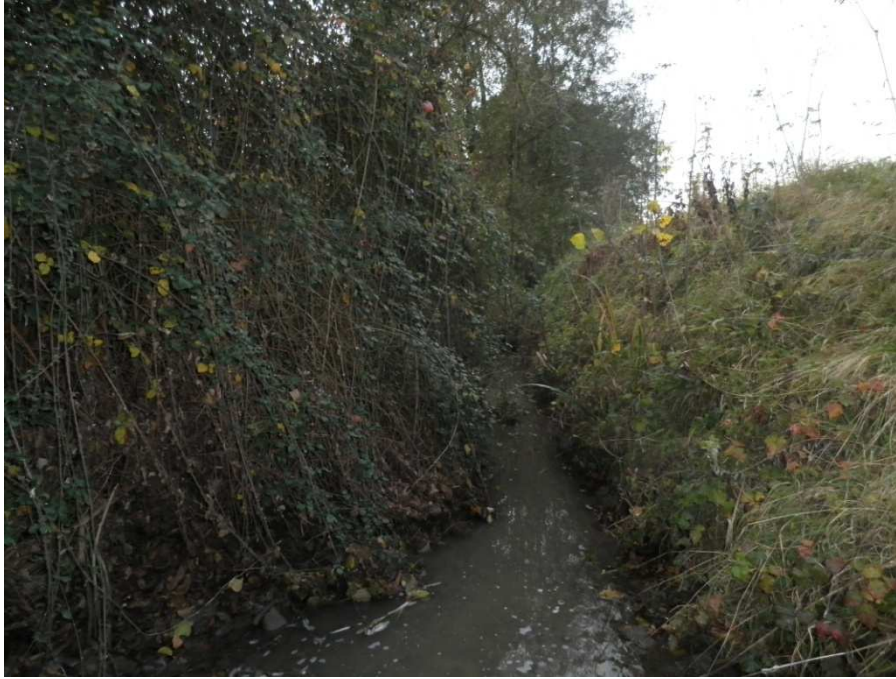
Comme sur le bief, la végétation est parfois dense et des travaux sont à prévoir.

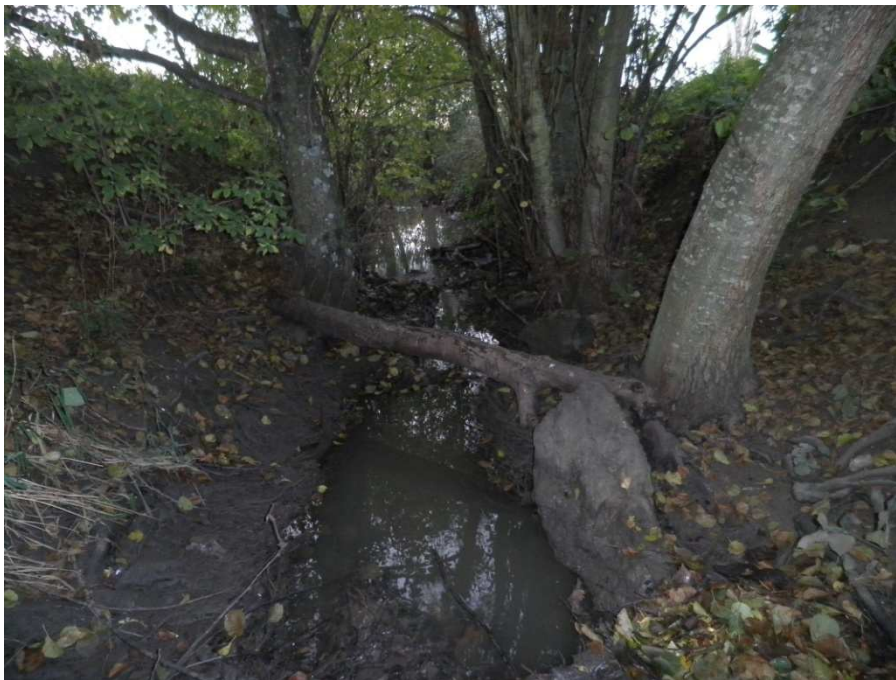
Parfois, des troncs ont été emportés par les crues. Ils seront à ôter au cas par cas.

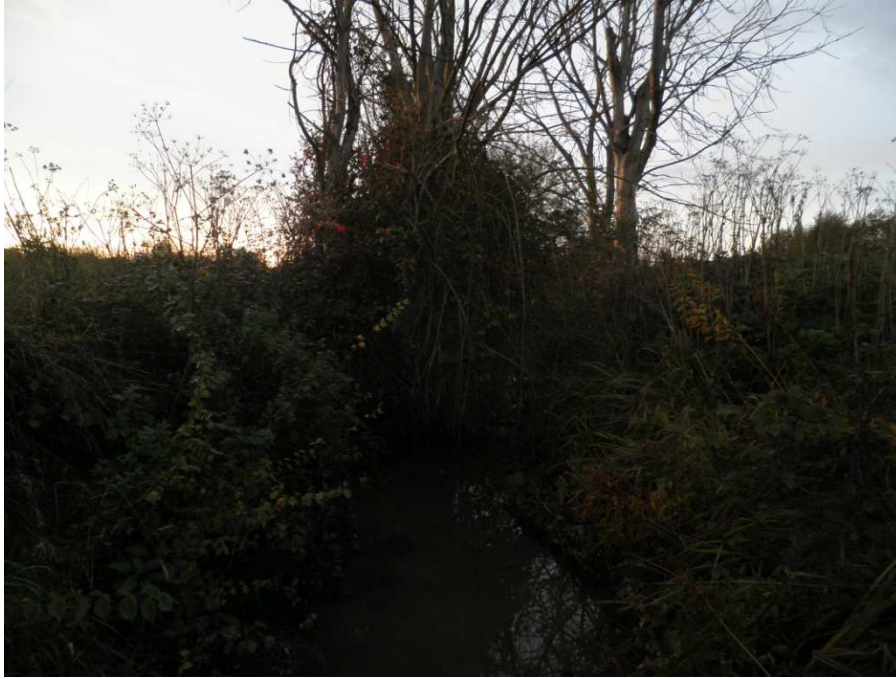
Encore des secteurs où les rives ne sont pas entretenues. Ici ce sont les ormeaux morts et les ronces les principaux problèmes.

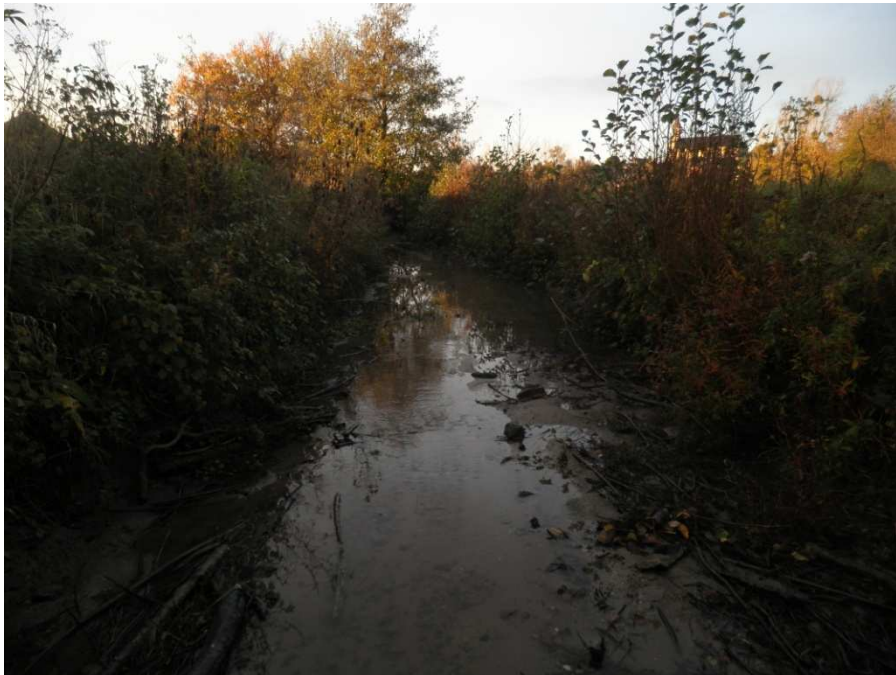
Comme sur le bief, la Manse étant privée d'un certain débit, le niveau des eaux a diminué. Cette action étant réalisée à cette période (mi-novembre), il n'y aura pas de mortalité piscicole, la température et l'oxygène de l'eau n'étant pas critiques. Cependant, d'ici la prochaine crue, il est possible que des oiseaux profitent de la situation (hérons, martin-pêcheurs...).

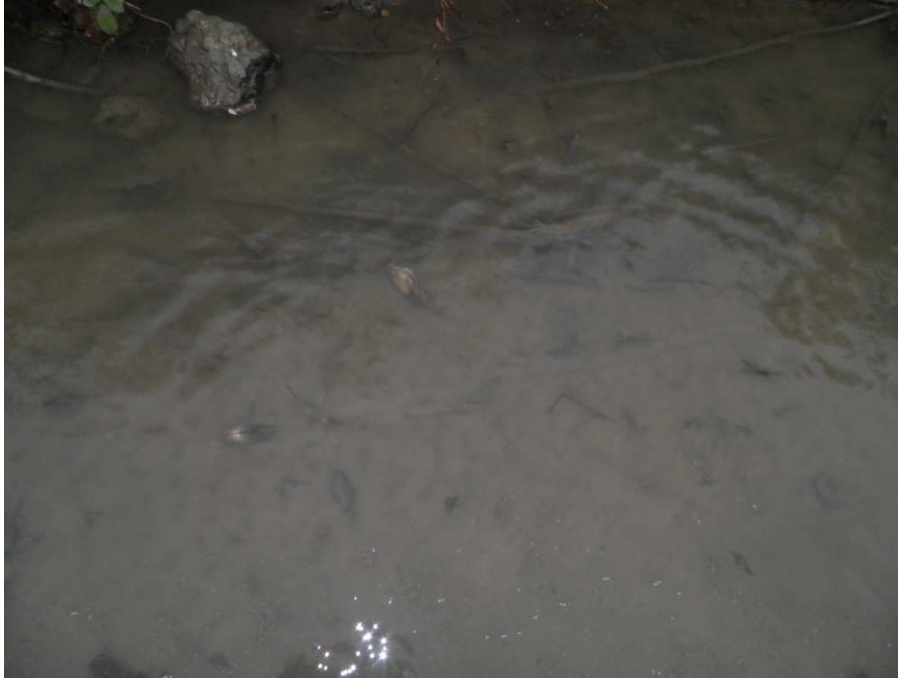
Les moules présentent en très forte quantité dans ce bras de la Manse cherchant à se déplacer dans des secteurs plus calmes. On aperçoit sur la photo les déplacements récemment effectués.

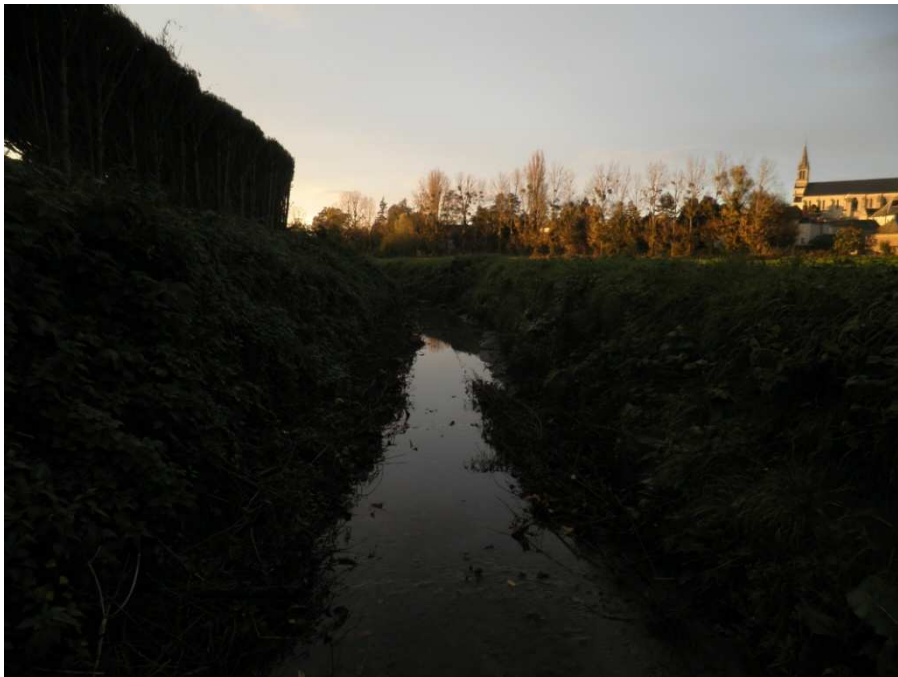
Comme sur le bief, certains tronçons de Manse sont dépourvus de végétation, au détriment de la diversité de la rivière et du bon maintien des berges. Des travaux de plantations seront proposés aux riverains concernés.
